Zhotoviteľ:	Autor:	Zodpovedný projektant:	Projektant:
Ateliér Dobrucká s.r.o.	Ing. Anna Dobrucká k.a.	Ing. Anna Dobrucká k.a.	Ing. Eva Vyrostecková
Investor:	Obec Lukáčovce		
Názov a miesto stavby:			
Krajinno-architektonické úpravy obce Lukáčovce SO 01 - Plocha zelene pri kultúrnom dome

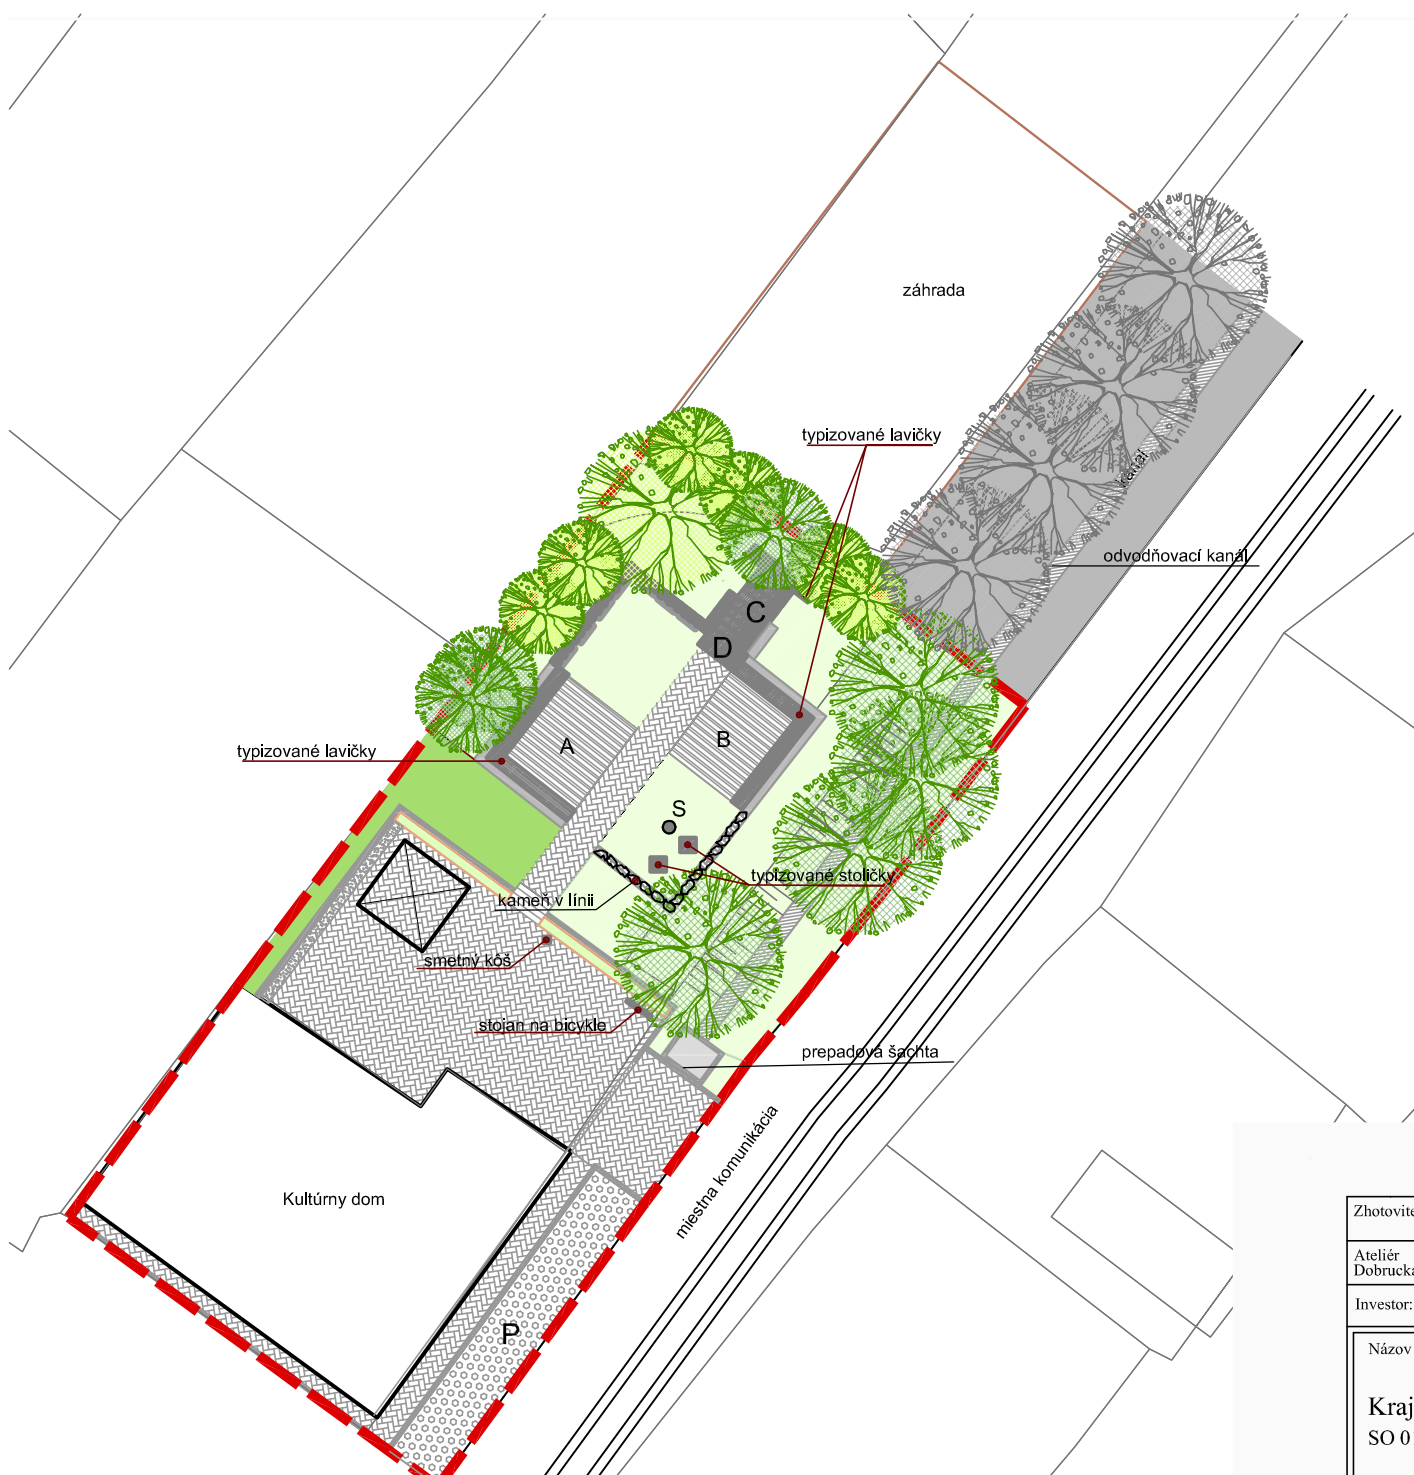
Hranica riešeného územia - 1025 m²
-

Spevnené plochy - zámková dlažba, zavráňňovacia dlažba
-

Spevnené plochy - ukadanie do línií, plocha A a B
-

Jestvujúce stromy - 7 ks
-

Navrhované stromy - 7 ks
-

Navrhované kry - 40 m²
-

Zatravnené plochy - 322 m²
-

Oporný múrik z pohľadového betónu
-

Drevené palisády s informačnými tabuľkami - 12,6 m
-
